تقييم قابلية المشي كمقياس لكفاءة تصميم الشوارع : رؤى من بابل، العراق

Evaluating Walkability as a Measure of Street Design Efficiency: Insights from Babylon, Iraq

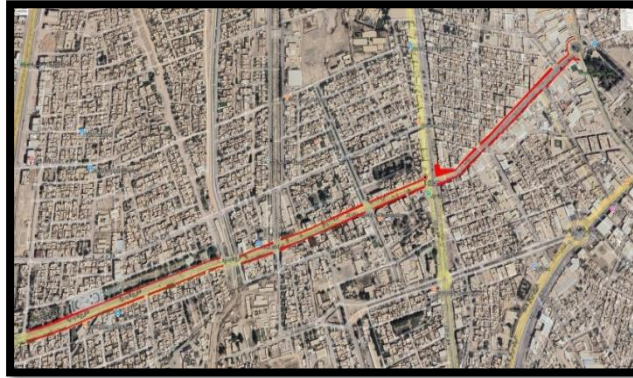
الشكل (5) : أصول وعوائق قابلية المشي

التحليل المكاني: تم تجميع الخرائط المرسومة يدويًا وملاحظات المراقبة لإنشاء خرائط مركبة توضح الأنماط المكانية لعوائق وأصول المشي كما موضح في الشكل (5). الإحصاءات الوصفية: تم تحليل استجابات الاستطلاع لتحديد التصورات وتحديد الاتجاهات الرئيسية (مثل النسبة المئوية

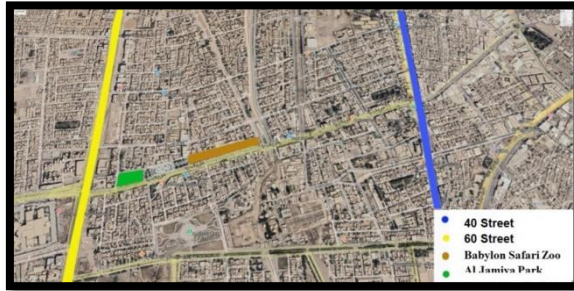
الشكل (8) : شارع 60 وشارع 40 ، حديقة حيوانات سفاري بابل، حديقة الجمعية

الشارع من ممرات النقل الرئيسية (الشارعان 40 و60)، إلا أنه لا يعمل كطريق رئيسي بحد ذاته، إذ تهيمن على الوصول إليه المركبات الخاصة وسيارات الأجرة وحركة المشاة، مما يشير إلى دوره كمرر وجهة بدلاً من كونه طريق عبور كما موضح في الشكل (8).

يتكون الطريق من حارتين في كل اتجاه، يفصل بينهما جزيرة وسطية. يختلف عرض هذه الجزيرة الوسطية، حيث يتراوح من 1.5 متر إلى 8 متر في نقاط مختلفة، مما يعكس نهج تصميم تكيفي ولكنه غير متنسق. يوفر الجزء الغربي من الشارع وصولاً مباشراً إلى وجهات ترفيهية رئيسية، وهي حديقة حيوانات بابل سفاري وحديقة الجمعية. وعلى الرغم من إمكانية الوصول إلى

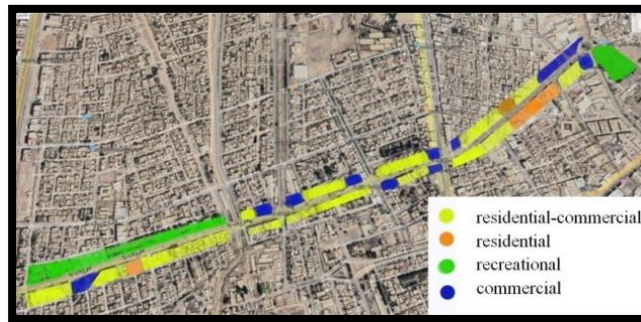
الشكل (9): توزيع المناطق السكنية والتجارية والترفيهية

وثقافية مهمة، تشمل حديقة الجمعية، والجنان المعلقة، وحديقة حيوانات بابل سفاري، والعديد من المساجد، ومبنى إداري، وضريح فلحة الجبل التاريخي، وهو موقع ذو أهمية معمارية إسلامية كما موضح في الشكل (9).

يتسم نمط استخدام الأراضي على طول شارع الجمعية بالطابع المختلط (سكني-تجاري)، ويليه استخدام الأراضي السكنية البحتة ثم الأراضي التجارية الخالصة. وتضم المنطقة مرافق ترفيهية

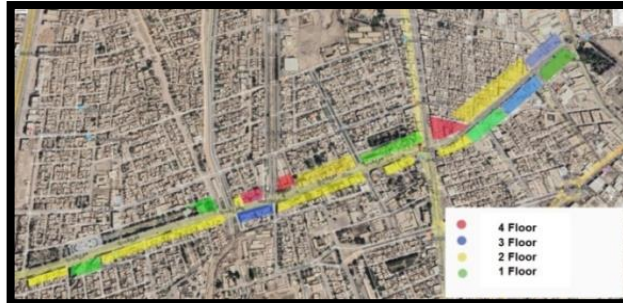
الشكل (10) : توزيع المباني حسب عدد الطوابق

الترفيحية إلى 6 طوابق كحد أقصى في المناطق متعددة الاستخدامات، مع وجود مساحة ضئيلة من الأراضي غير المطورة (>2%) كما موضح في الشكل (10).

يختلف شكل المباني على طول الشارع من 1-2 طابق في المناطق

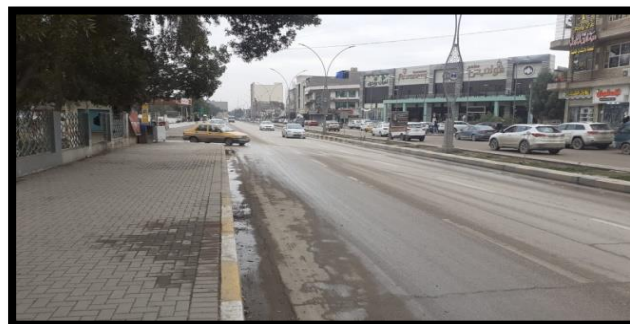
الشكل (11): تفاصيل أرصفة شارع الجمعية

● الأرصفة : تتميز الأرصفة بنطاق عرض واسع يتراوح من 2.0 إلى 4.5 متر كما موضح في الشكل (11)، وهو ما يتجاوز الحد الأدنى من المعايير ويحظى بتقدير إيجابي من قبل المشاة. وجد 64% من المشاركين في الاستطلاع أن المشي في الشارع "مريح" (46%) أو "مريح جداً" (18%)، بينما وصفه 36% المتبقون بأنه "محايد"، ولم يصفه أحد بأنه "متعب". ومع ذلك، فإن هذه الميزة المورفولوجية الموضوعية تتأثر بالعوائق الوظيفية بشكل واضح. وقد بلغ غالبية المشاركين عن تعدي كبير من قبل

الباعة الذين يستخدمون الرصيف لعرض البضائع وتوسيع عملياتهم التجارية، مما يقلل بشكل فعال من مساحة المشاة القابلة للاستخدام.

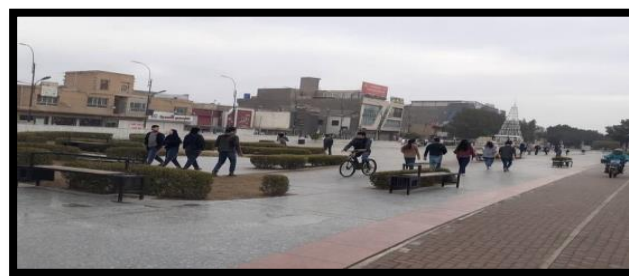
الشكل (12): خطر الدراجات الهوائية في ممرات المشاة

● النقل بالدراجات : يمثل أحد أوجه القصور المورفولوجية الحرجة في الغياب التام للبنية التحتية المخصصة للدراجات الهوائية والنارية، إذ يجبر الفشل في التصميم هذه الوسائل على استخدام الأرصفة، مما يخلق تعارضاً يتعلق بالسلامة، حيث أبلغ 10% من المشاة عن تجارب مزعجة مباشرة مع راكبي الدراجات كما موضح في الشكل (12).

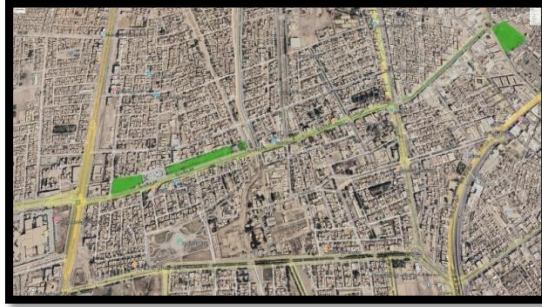
الشكل (13) : توزيع المساحات الخضراء

تعد الظروف المناخية الدقيقة للشارع من المحددات الحاسمة لسهولة المشي فيه، ولا سيما في المناطق الحارة والجافة مثل بابل، إذ تتأثر هذه الظروف بتفاعل معقد من العوامل، بما في ذلك الخصائص الحرارية لمواد البناء، وأنماط الرياح، ودرجة الحرارة، والرطوبة، والتعرض للإشعاع الشمسي، وانتشار الغطاء النباتي. يركز هذا التحليل على عاملين تصميميين قابلين للتعديل، وهما التظليل والمساحات الخضراء اللذان يُعدان في غاية الأهمية للتخفيف من الإجهاد الحراري وتعزيز راحة المشاة، لاسيما خلال أشهر الصيف القاسية كما موضح في الشكل (13).

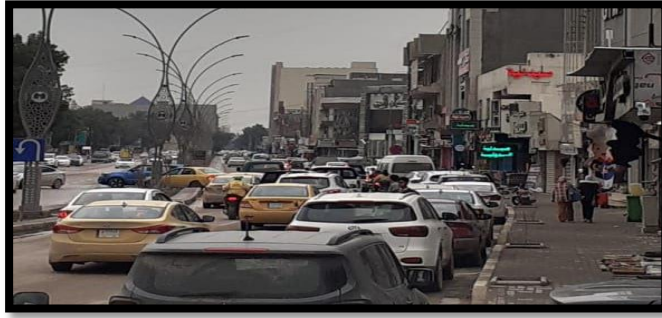
الشكل (14): قصور في سلامة مرمرات المشاة

من منظور السلامة المرورية، تؤكد الملاحظات الميدانية وجود نقص في معابر المشاة الرسمية وانتشار السرعات العالية للمركبات كما موضح في الشكل (14). ويتمشى هذا مع مخاوف المشاة، حيث اقترح 7 مشاركين بشكل تلقائي تقليل حجم حركة مرور المركبات أو تطبيق حدود السرعة (مع اقتراح أحد المشاركين صراحةً منطقة بسرعة 40 كم/ساعة) كتحسينات ضرورية. وعند سؤالهم عن المضايقات الرئيسية التي تقلل من شعورهم بالأمان، تركزت غالبية الإجابات على "حركة المرور الكثيفة" و"الأرصفة الضيقة في بعض المناطق" و"ازدحام المرور" و"إزعاج أبواق السيارات" كما موضح في الشكل (15).

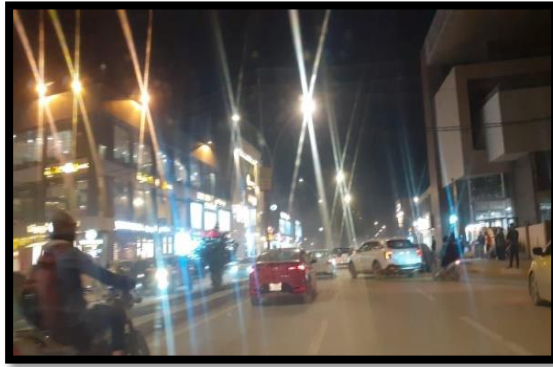
الشكل (16): الإضاءة العامة ليلاً

الأرصفة المجاورة بشكل كافٍ، مما يثبط استخدامها ليلاً. وقد اشتكى 10% فقط من المستجيبين (5 أفراد) من الإضاءة، حيث وجدت الأغلبية أنها مرضية كما موضح في الشكل (16).

فيما يتصل بالسلامة الليلية تبدو الإضاءة العامة كافية بشكل عام على طول معظم المناطق التجارية، مدعومة بتسرب الضوء من واجهات المتاجر النشطة. ومع ذلك، فإن الإضاءة غير كافية على طول الجدران المحيطة بالحدائق العامة، حيث تفشل في إضاءة
